什么是 MGND

Keysight i1000 数字卡坏但是为什么显示模拟卡有问题

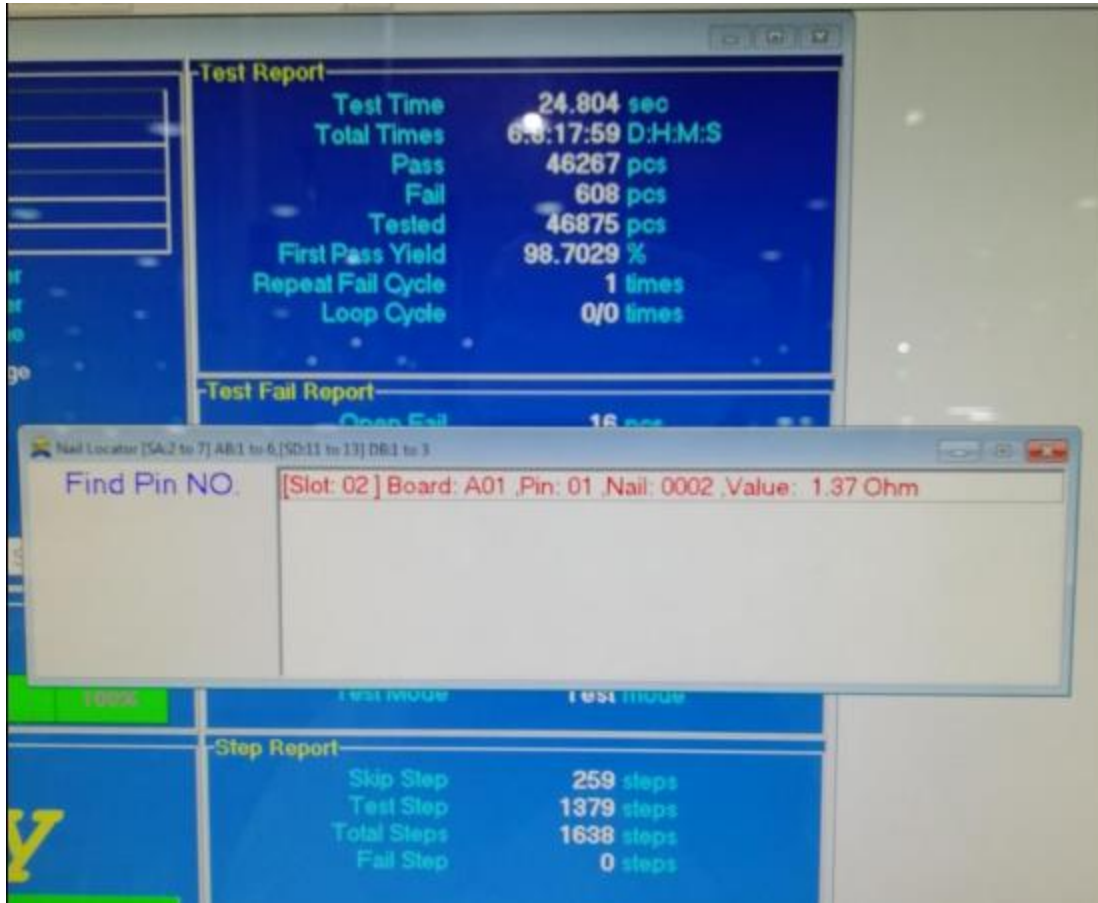
Figure 2-2: 找点界面

有经验的工程师会判断出，有可能是数字卡的故障。因此，使用 Alt+P 打开找点的界面。这个时候，找点笔没有触碰到任何探针，但是还是出现了一个点，如下图。

正常情况下，找点笔是连接到系统地上的，在不触碰任何探针的情况下，不会显示任何点号。

由于1号点通常都是待测板的GND点，并且数字卡上的奇数点都为DGND。当数字卡上的任意DGND的继电器有短路，并且待测板的1号点和DGND都接到接地板的时候，1号点就通过接地板短路到DGND并短路到了系统地。

由于继电器在断电并经历过震动后会出现短路的弹片又弹回去的现象。因此，很多时候我们发现，当确定了哪一(或几)张数字卡有问题后，使用万用表却量测不到哪个DGND的继电器不良。

以上出现数字卡不良的现象主要原因就是i1000系统没有接MGND而导致的。当有上电测试，用户又没有接MGND时，由于待测板的地需要与系统地相接，这个时候系统只能透过数字卡上的DGND继电器来完成。而数字卡上的DGND继电器本身设计只是用于数字信号，因此功率比较小，当碰到大电流的时候，数字卡上的DGND继电器比较容易粘合在一起。因此，只要有上电测试的i1000夹具必须接MGND。

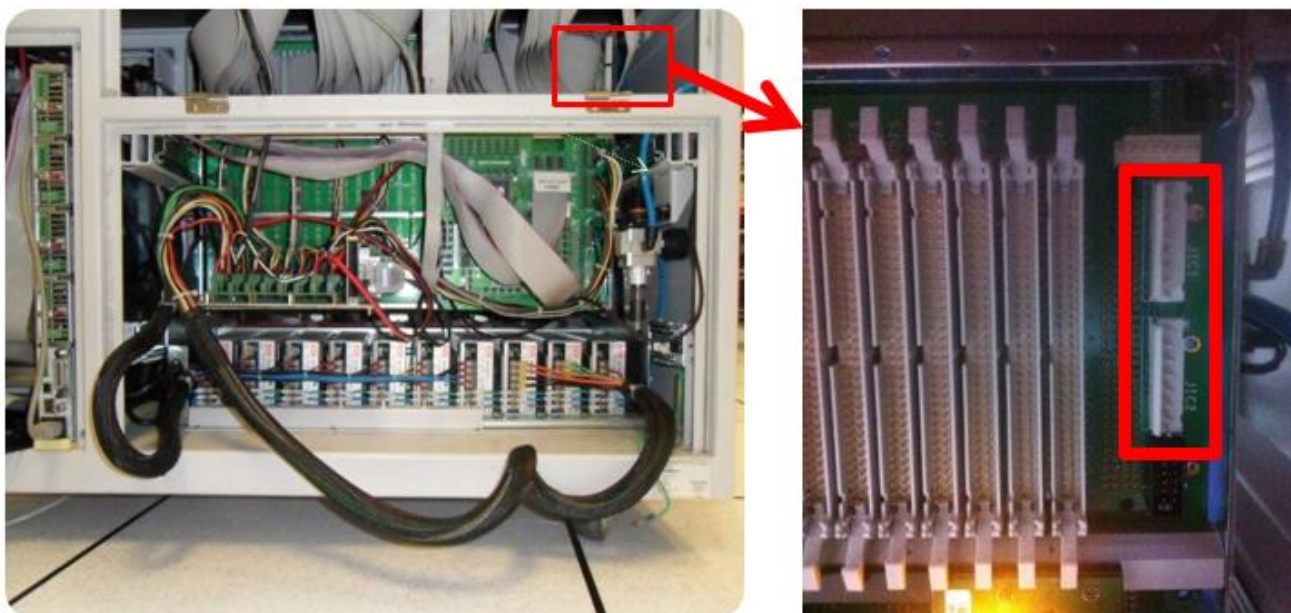
Figure 3-1: i1000 系统 MGND 位置

压床型 i1000 的 MGND 在每次更换夹具的时候需要作业员手工插拔。下图红框内的两个白色的接口即为 MGND 连接器。每个连接器有 8 根针，总共 16 根针。

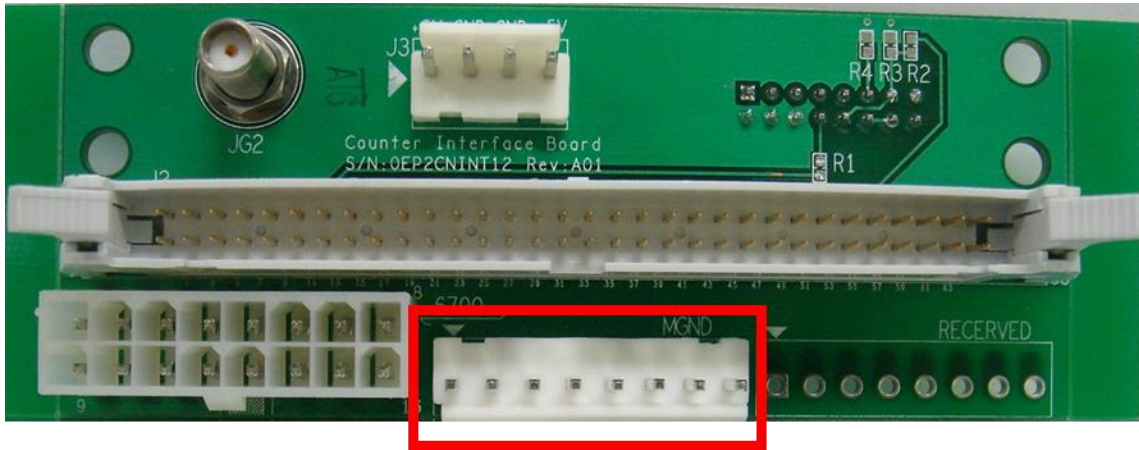
Figure 3-3: 夹具 MGND 接口

只要是需要做上电测试的 i1000 夹具，都会使用一张称为 Counter Interface Board 的接口板，如下图。其中红框内即为 MGND 线缆的接口。

夹具在制作的时候需要将 MGND 连接器上的 8 根针分别焊线到不同的板子的 GND 信号上。如果待测板是单板，可以短路 MGND 连接器上的 8 根针后再焊线，也可以分别焊线。如果待测板是多连板，并且数量超过 8 片时，每根针对应接一片小板。第 9 片板可以重复接到第一片板子对应的 MGND 连接器的针脚上。
