什麼是 MGND

Keysight i1000 數位卡壞但是為什麼顯示類比卡有問題

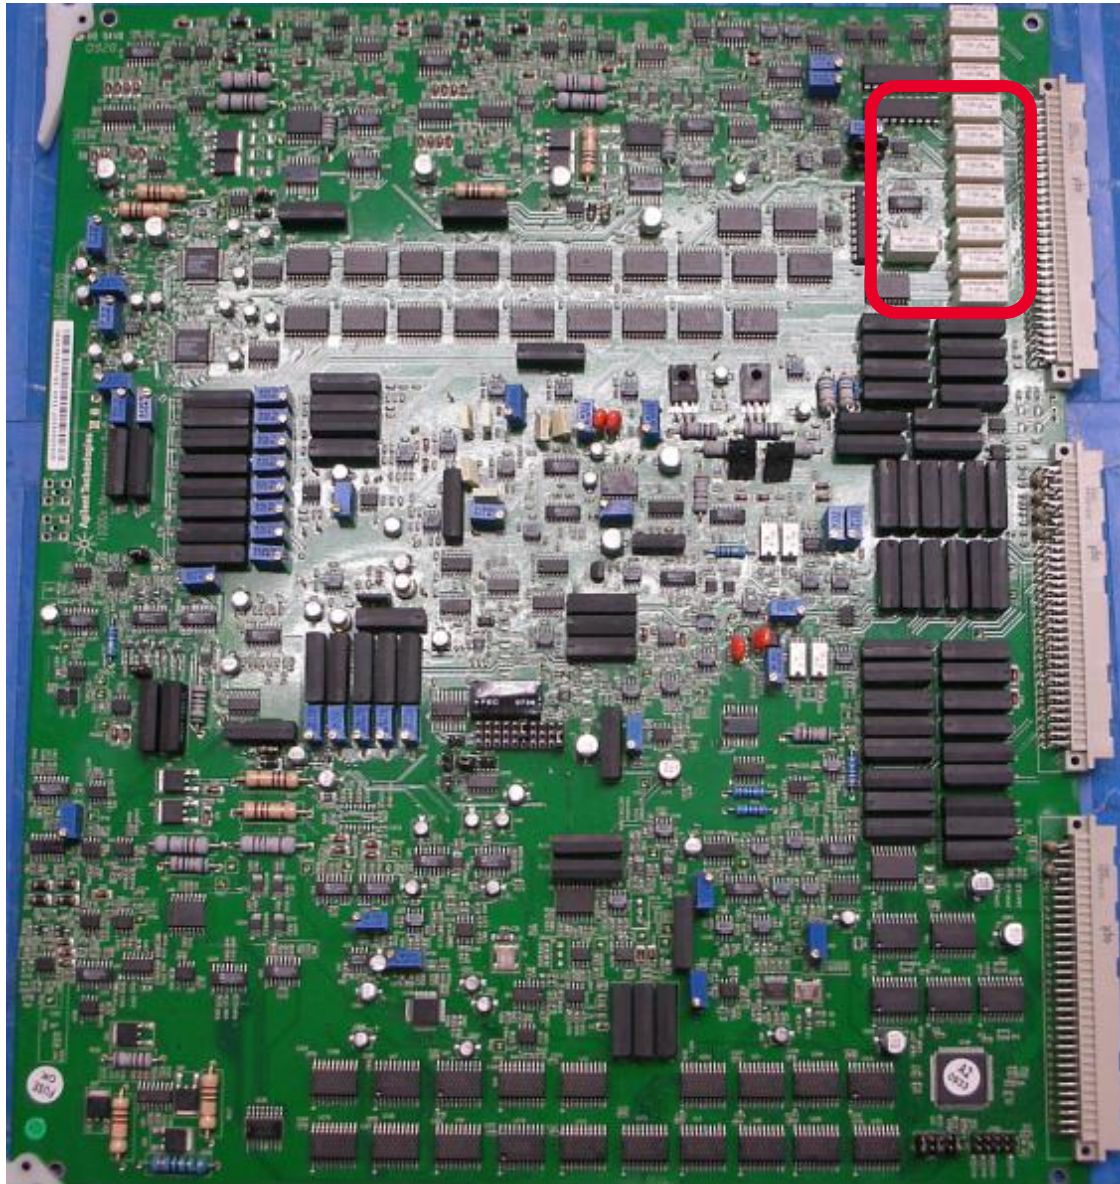
Figure 1-1: 測量卡

前面提到了 MGND 是將測量卡上的地連接到系統地，其實在測量卡上是通過 8 顆高功率繼電器將測量卡上的地與系統地進行短接的。下圖紅框中為 MGND 繼電器。

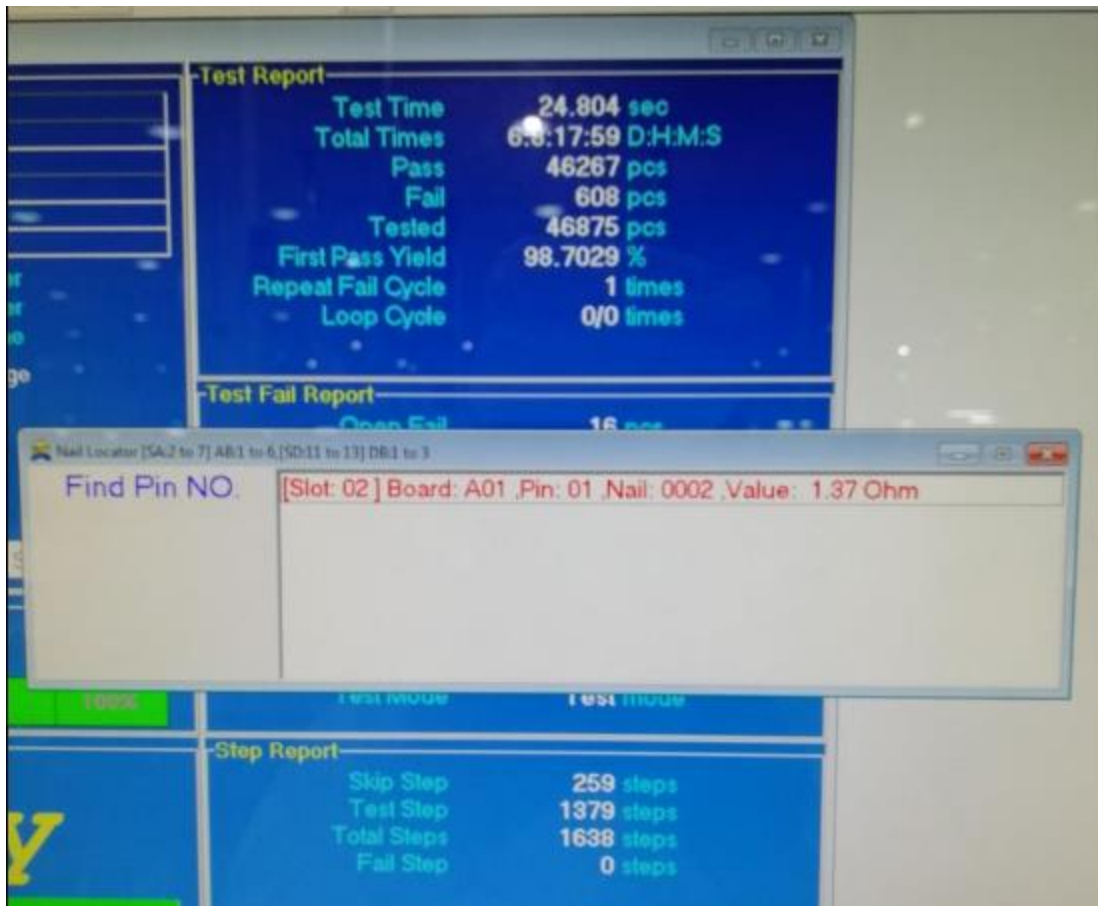
Figure 2-2: 找點介面

有經驗的工程師會判斷出，有可能是數位卡的故障。因此，使用 Alt+P 打開找點的介面。這個時候，找點筆沒有觸碰到任何探針，但是還是出現了一個點，如下圖。

正常情況下，找點筆是連接到系統地上的，在不觸碰任何探針的情況下，不會顯示任何點號。

由於 1 號點通常都是待測板的 GND 點，並且數位卡上的奇數點都為 DGND。當數位卡上的任意 DGND 的繼電器有短路，並且待測板的 1 號點和 DGND 都接到接地板的時候，1 號點就通過接地板短路到 DGND 並短路到了系統地。

由於繼電器在斷電並經歷過震動後會出現短路的彈片又彈回去的現象。因此，很多時候我們發現，當確定了哪一（或幾）張數位卡有問題後，使用萬用表卻量測不到哪個 DGND 的繼電器不良。

以上出現數位卡不良的現象主要原因就是 i1000 系統沒有接 MGND 而導致的。當有上電測試，使用者又沒有接 MGND 時，由於待測板的地需要與系統地相接，這個時候系統只能透過數位卡上的 DGND 繼電器來完成。而數位卡上的 DGND 繼電器本身設計只是用於數位信號，因此功率比較小，當碰到大電流的時候，數位卡上的 DGND 繼電器比較容易粘合在一起。因此，只要有上電測試的 i1000 夾具必須接 MGND。

使用者需要採用類似二分法的方法來拔出數位卡並找到哪一（或幾）張數位卡出現了問題。

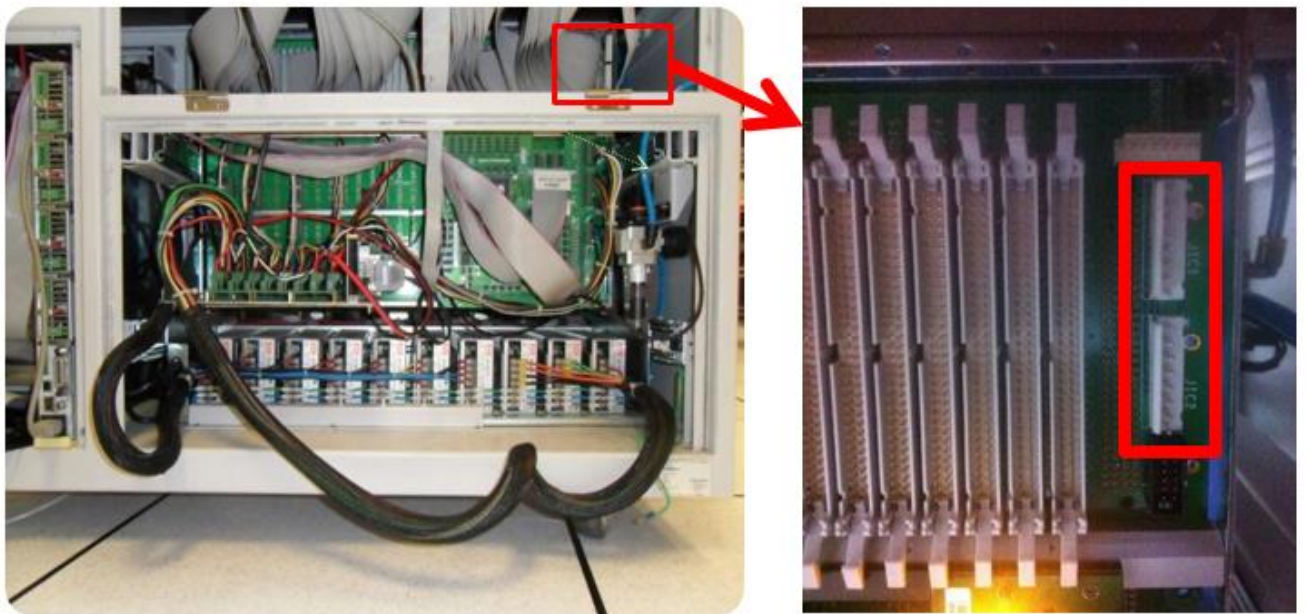
Figure 3-1: i1000 系統 MGND 位置

壓床型 i1000 的 MGND 在每次更換夾具的時候需要作業員手工插拔。下圖紅框內的兩個白色的介面即為 MGND 連接器。每個連接器有 8 根針，總共 16 根針。

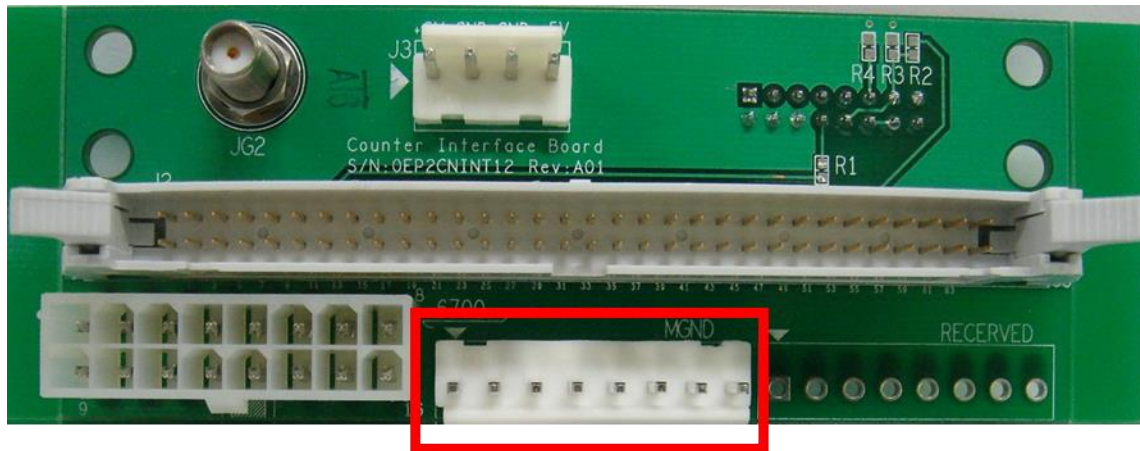
Figure 3-3: 夾具 MGND 介面

只要是需要做上電測試的 i1000 夾具，都會使用一張稱為 Counter Interface Board 的介面板，如下圖。其中紅框內即為 MGND 線纜的介面。

夾具在製作的時候需要將 MGND 連接器上的 8 根針分別焊線到不同的板子的 GND 信號上。如果待測板是單板，可以短路 MGND 連接器上的 8 根針後再焊線，也可以分別焊線。如果待測板是多連板，並且數量超過 8 片時，每根針對應接一片小板。第 9 片板可以重複接到第一片板子對應的 MGND 連接器的針腳上。

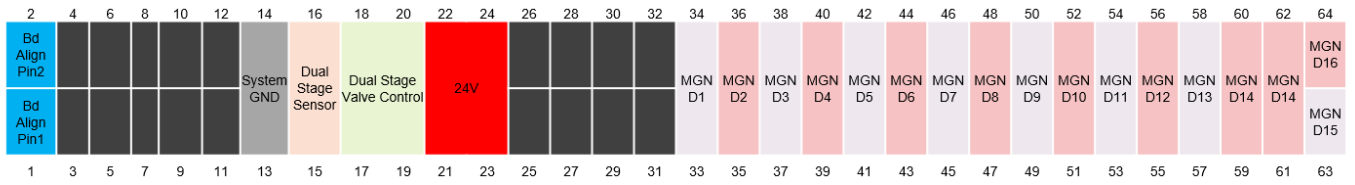
Figure 3-5: SFP MGND 介面

在 i1000 SFP 系統中，MGND 線纜已經接在第 33 號介面連接器上了。下圖為第 33 號連接器的各點的信號分佈。總共有 16 個 MGND，因此當多連板數目超過 16 片的時候，第 17 片板子的 MGND 就從 MGND1 開始接起。

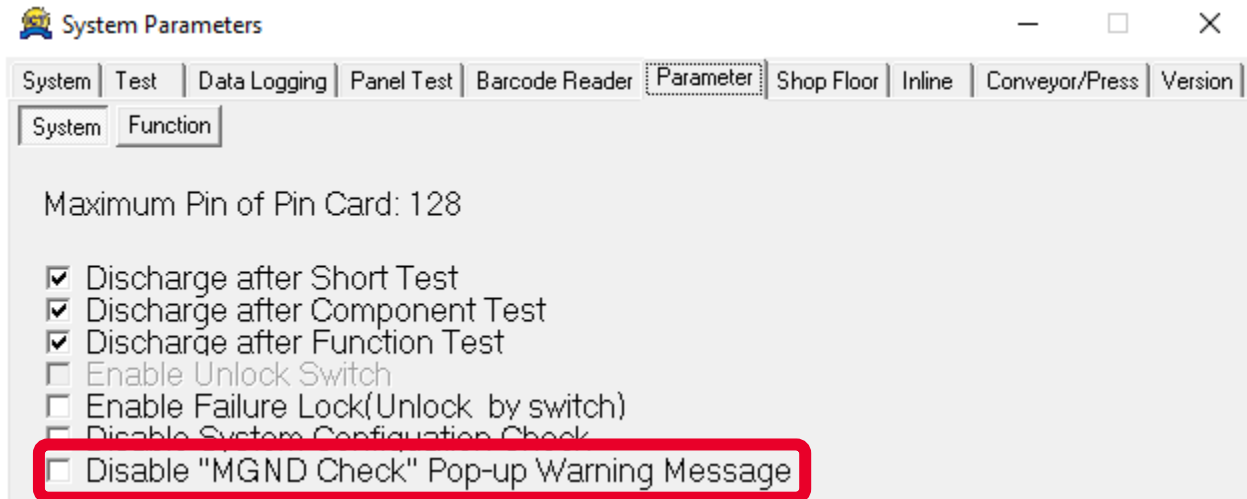
Figure 4-1: MGND 取消檢查彈窗

目前,i1000 會在關閉 DGND 前關閉 MGND 的繼電器,並進行 MGND 繞線的檢查。如果使用者升級到了最新的軟體,但是夾具暫時還沒有增加 MGND 繞線,可以臨時勾選上圖中的選項,這樣測試過程中不會彈出 MGND 檢查的視窗。但是,這僅僅是臨時方案,最終使用者必須添加 MGND 繞線。

MGND 是設計用來連接待測板上的地與系統地連接用的,如果沒有接則會出現數位卡上的 DGND 受損的問題。因此在開發程式並製作夾具的時候就必須通知相關人員接上 MGND 繞線。現有夾具如果沒有接 MGND,則需要將其補上,以減少數位卡受損而影響產能。
