什么是 MGND

Keysight i1000 数字卡坏但是为什么显示模拟卡有问题

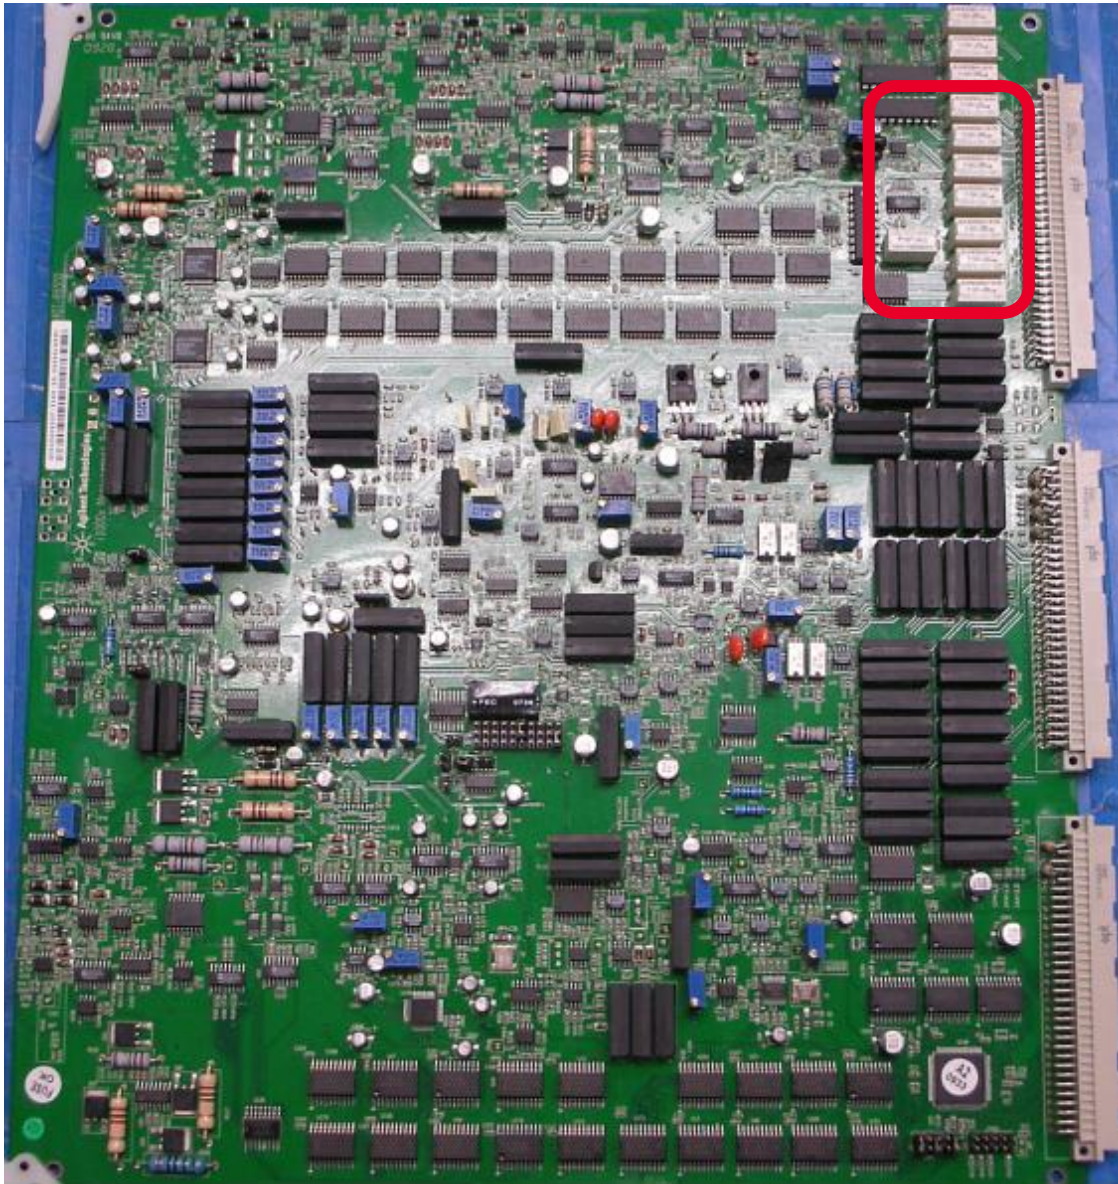
Figure 1-1: 测量卡

前面提到了 MGND 是将测量卡上的地连接到系统地，其实在测量卡上是通过 8 颗高功率继电器将测量卡上的地与系统地进行短接的。下图红框中为 MGND 继电器。

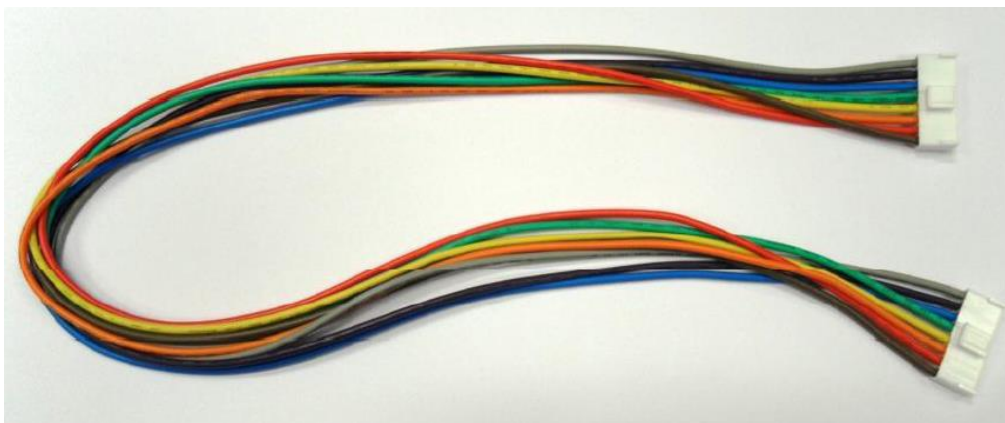
Figure 3-2: MGND 线缆

系统在安装的时候会附送一条 8 线的线缆，如下图。用户需要自行将其一头接到 i1000 系统端，另外一头接到夹具上。

MGND 是设计用来连接待测板上的地与系统地连接用的，如果没有接则会出现数字卡上的 DGND 受损的问题。因此在开发程序并制作夹具的时候就必须通知相关人员接上 MGND 绕线。现有夹具如果没有接 MGND，则需要将其补上，以减少数字卡受损而影响产能。
